# Recuperação do Cinturão Verde da Usina Presidente Vargas Volta Redonda / RJ

#### 1. RESUMO

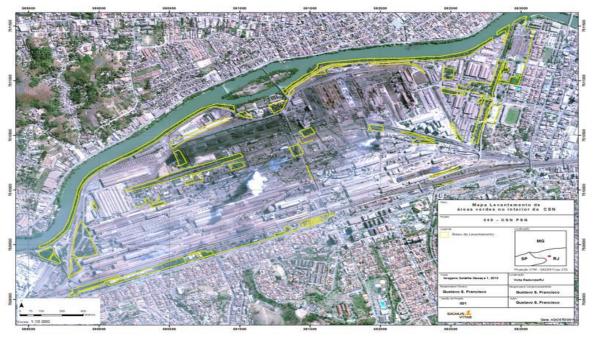
**Figura 1**: Localização da área onde os trabalhos de restauração estão sendo desenvolvidos na área da UPV.

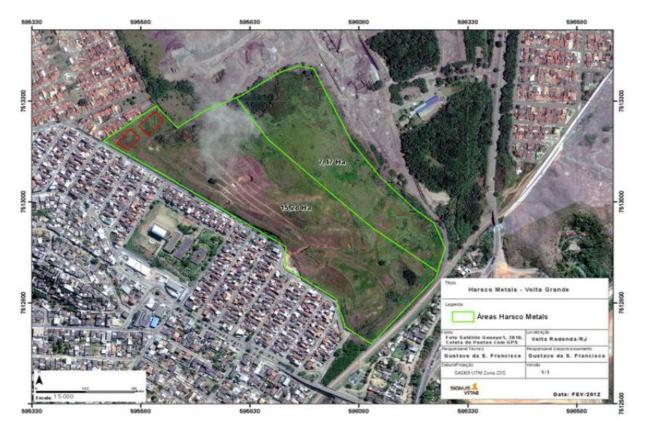
Figura 2: Croqui da área trabalhada na unidade da Harsco.

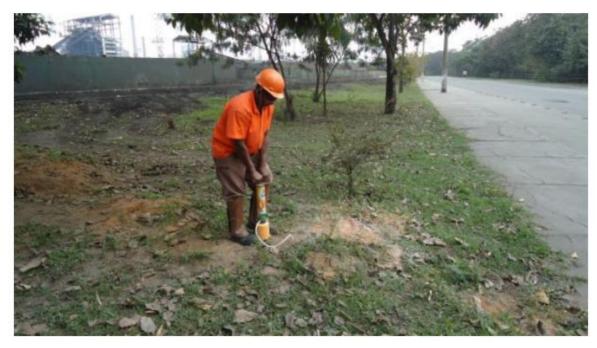
Figura 3: Controle de formiga cortadeira com uso de formicida em pó na área na UPV.

Esta atividade consistiu na identificação e controle dos olheiros das formigas cortadeiras, as espécies dos gêneros Atta (saúva) e Acromyrmex (quenquéns), foram as mais encontradas na área de plantio. Esta atividade ocorreu após os trabalhos de roçada, pois dessa forma os trabalhos de identificação foram facilitados. As formigas foram controladas com iscas granuladas e isca em pó. Esta atividade de controle de formigas foi realizada durante todo período de trabalho (plantio e manutenção).

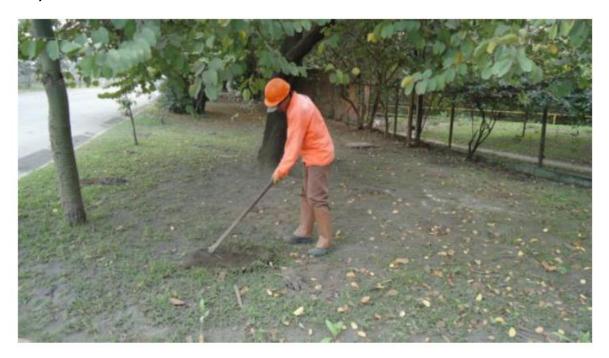
Figura 4: Coroamento com o auxilio de enxadas na área da UPV.

Após as atividades de roçada e controle a formiga cortadeira, iniciou-se o processo de abertura das coroas, tratou-se da limpeza de uma circunferência com um raio de 50 cm, esta atividade foi realizada com o auxílio de enxadas causando o retardamento da brotação da vegetação não desejada.

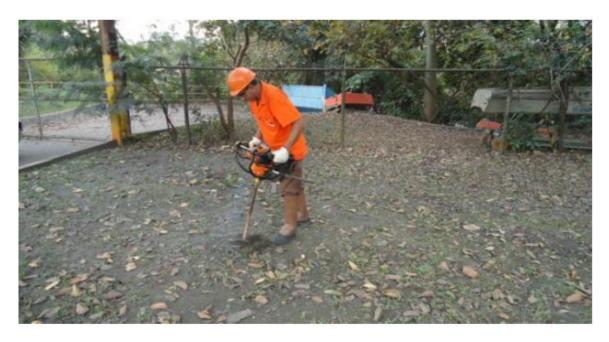
**Figura 5**: Operação de abertura de cova com uso de motocoveadora na área do RP-15 na UPV.

As covas foram abertas no centro de cada coroa, as covas previamente foram alinhadas, demarcadas e abertas com uso de motocoveadoras, tal implemento evita o espelhamento das paredes, o que não compromete o desenvolvimento do sistema radicular.

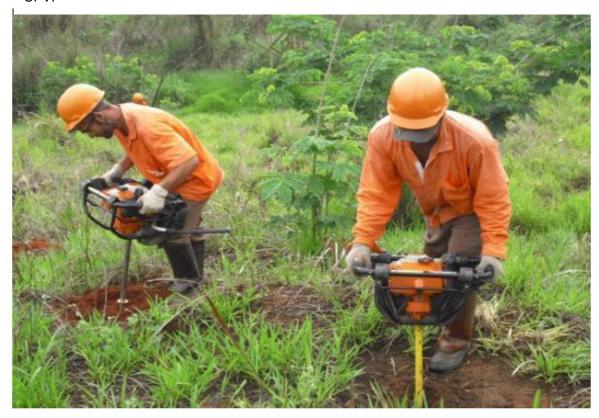
Figura 6: Equipe de perfuração em atividade na Harsco.

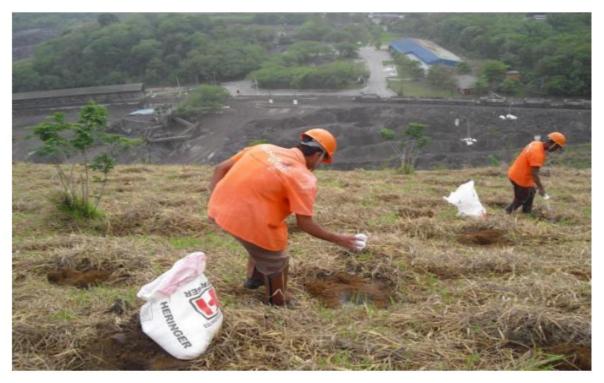
Figura 7: Realização de adubação fosfatada na cova na área da Harsco.

Concomitante à abertura das covas, as atividades de adubação de plantio tiveram prosseguimento. A quantidade disponibilizada em cada cova foi de 200g do fertilizante super simples que na sequencia foi misturada com a terra retirada das covas e devolvida para o fundo da mesma, este fertilizante apresenta alta concentração de fósforo, com alta solubilidade, ficando disponível já na fase inicial do desenvolvimento do sistema radicular. A distribuição deste fertilizante foi realizada de forma manual.

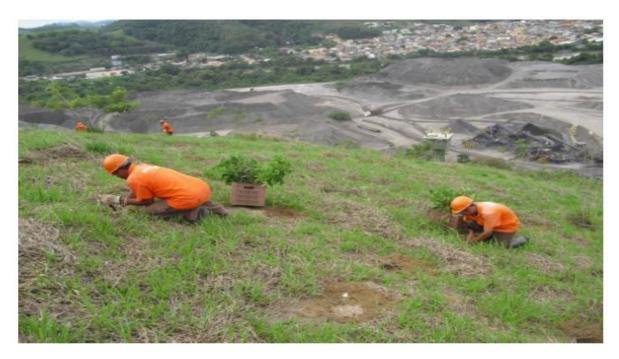
Figura 8: Plantio das mudas na Harsco.

As atividades de plantio vão além do plantio propriamente dito. Envolve o transporte das mudas do viveiro para área de espera e desta, para a área de plantio. As mudas foram transportadas em caixas até o local do efetivo plantio e durante a viagem, foram irrigadas para evitar estresses. Além de o plantio ter ocorrido dentro da época indicada, foram adotadas algumas medidas para as perdas fossem reduzidas, tais como aplicação de vermiculita e irrigação constante às mudas. O plantio se deu no espaçamento 2 x 2 m totalizando 12100 mudas na UPV, 15982 mudas na Harsco e 18 mudas em Barra Mansa.

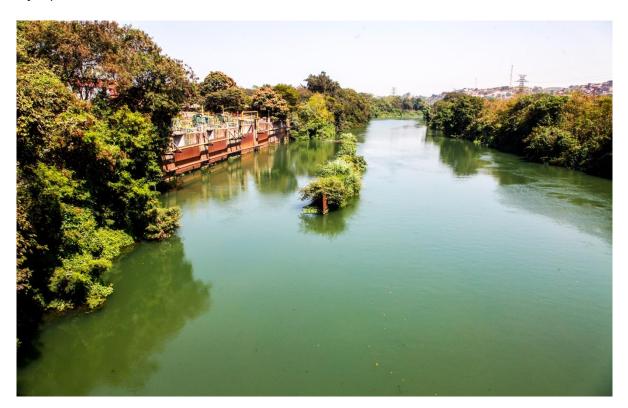
Figura 9: Cinturão verde restaurado em frente à Ilha de Águas Cruas da CSN.

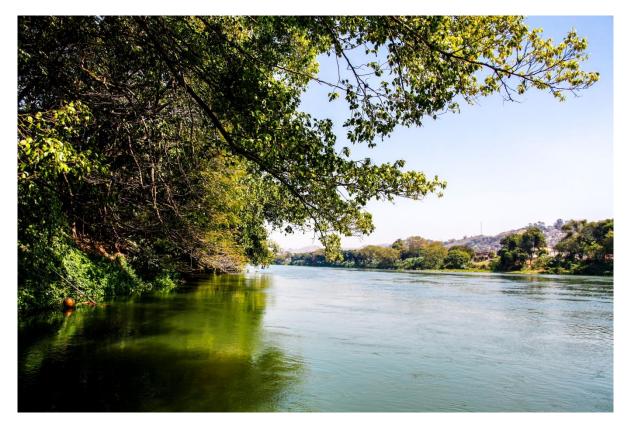
**Figura 10**: Cinturão verde restaurado na região da Garagem do Barco vista direta do bairro retiro e Avenida Beira Rio.
